***MUSEO CAMeC***

***RIMOZIONE BARRIERE FISICHE, COGNITIVE E SENSORIALI***  
**CUP G47B22000310006**

## P.E.B.A

*Piano Eliminazione Barriere Architettoniche*

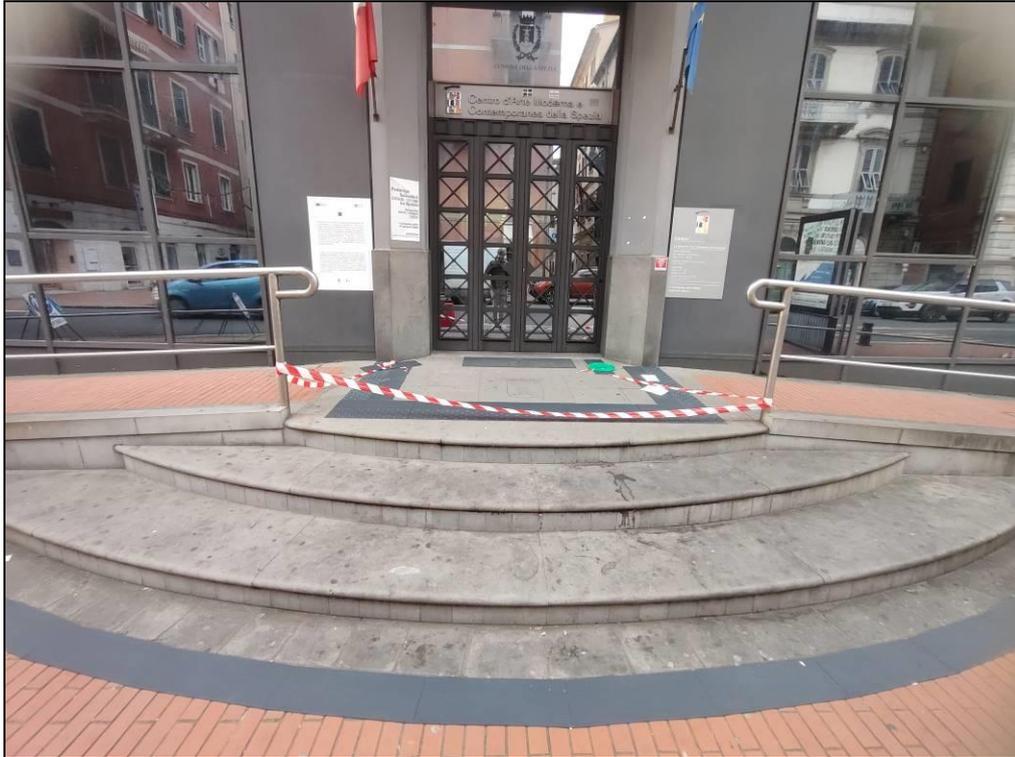
L'ingresso al pubblico del Museo di Arte Moderna e Contemporanea è situato su Piazza Cesare Battisti, rialzato di circa 65 cm rispetto al marciapiede pubblico.

*Ingresso principale su Piazza Cesare Battisti  
(foto realizzata nel corso dei lavori)*

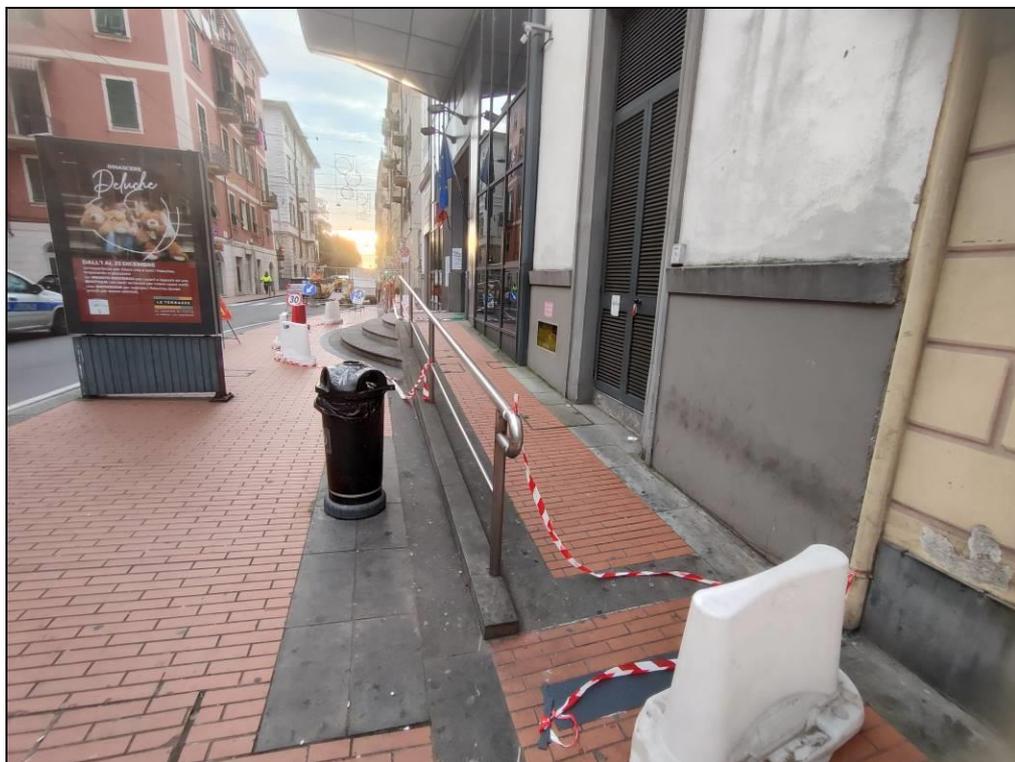
Per raggiungere la porta di accesso, si possono utilizzare due rampe con pendenza inferiore all'8%, poste ai lati della stessa, realizzate in aderenza alla facciata principale, oppure una scala con gradini ad arco posta frontalmente alla porta.

*Rampa di accesso al piano terra del fabbricato  
(foto realizzata nel corso dei lavori)*

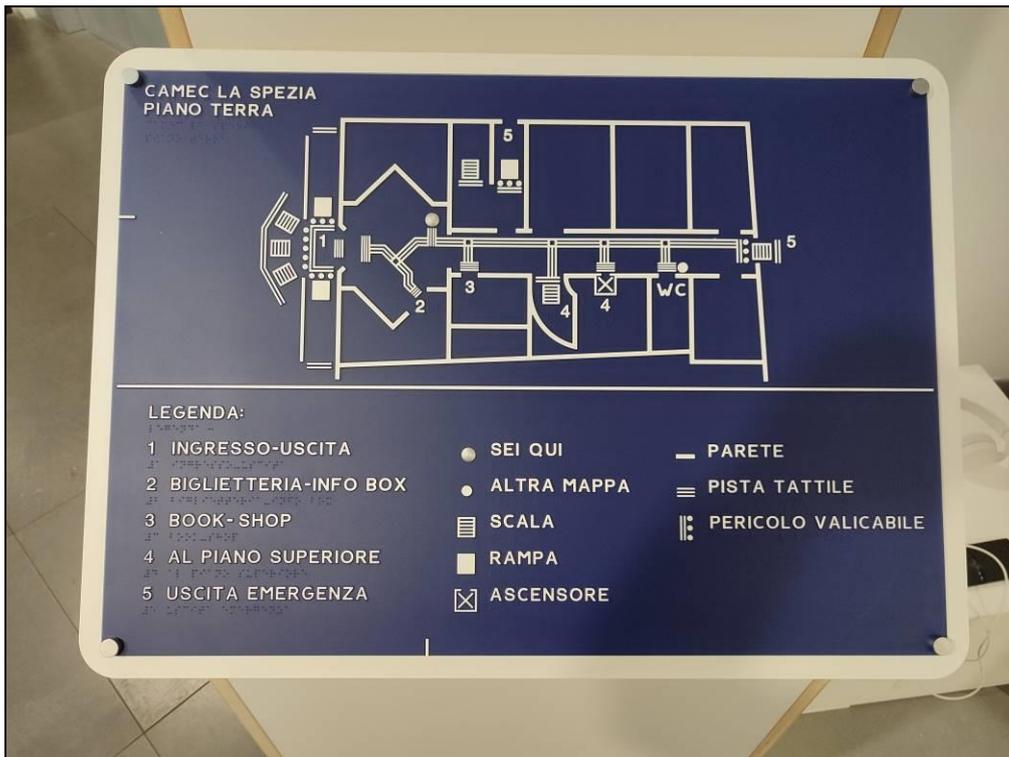
Mapa tattile di piano su leggjo posta nell'atrio di ingresso

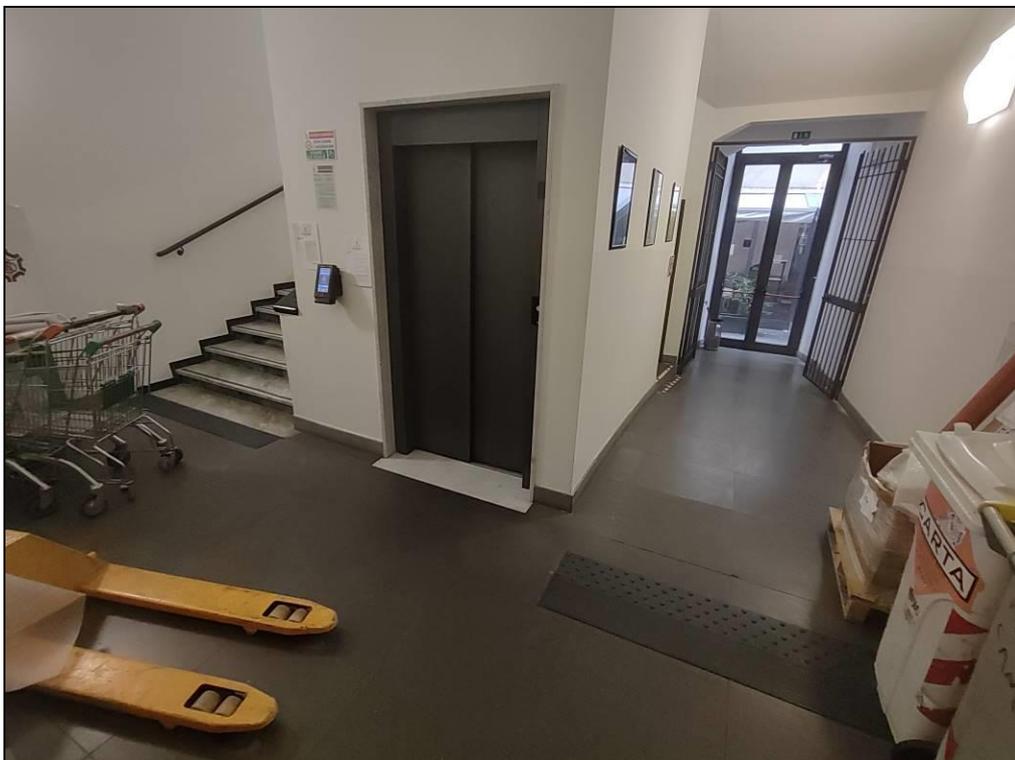
Il museo è dotato di due accessi secondari, uno posto su Via Carpenino, avente anche funzione di uscita di emergenza, ed uno di servizio in fregio a Via Colombo: il primo è a livello del marciapiede, consentendo il passaggio di persone con disabilità motoria, mentre il secondo è rialzato di circa 50 cm ed è raccordato con tre gradini.

*Uscita di emergenza su via Carpenino*

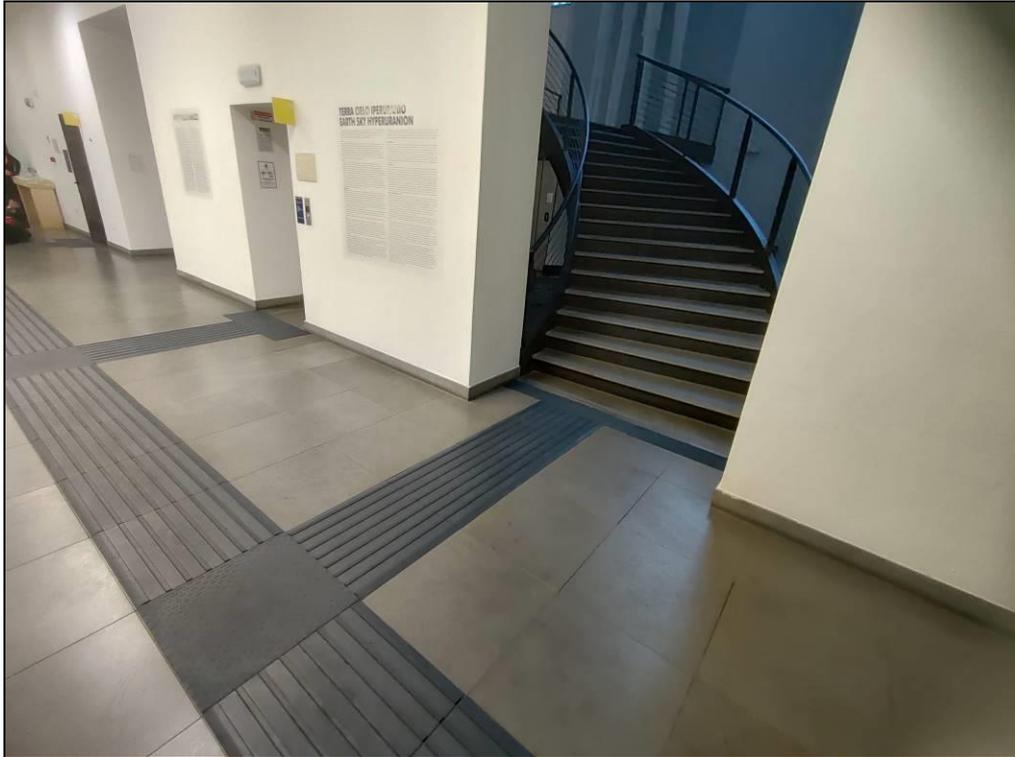
Per raggiungere i piani superiori è possibile utilizzare la scala principale e l'ascensore posto al centro di quest'ultima, in grado di ospitare una sedia a rotelle.

*Vano scala principale, ascensore e ingresso ai servizi igienici*

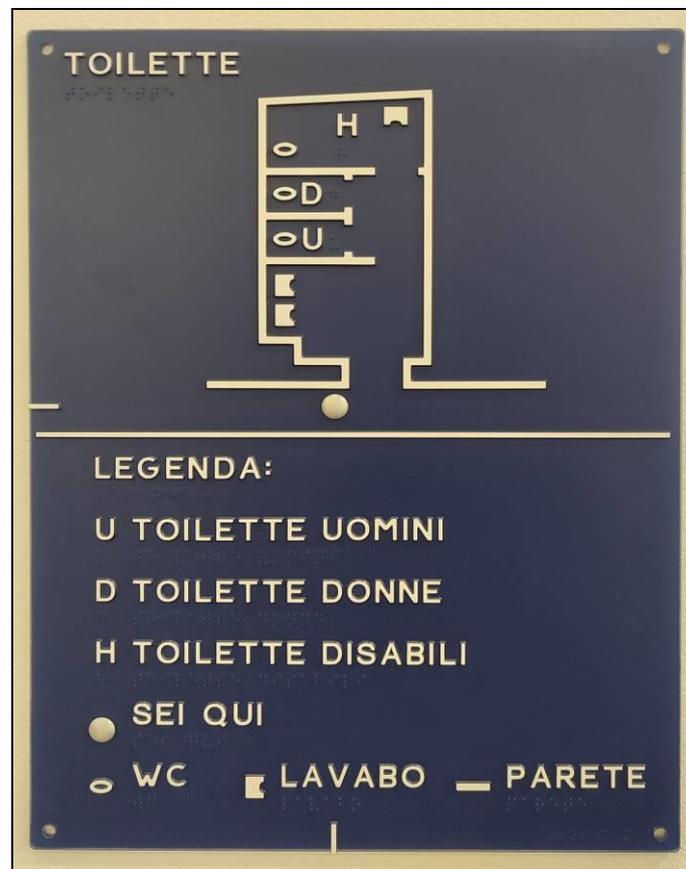
In corrispondenza della porta di ingresso dell'antibagno è presente una mappa tattile per non vedenti con indicata la disposizione dei servizi igienici.

*Mappa tattile bagni piano terra*

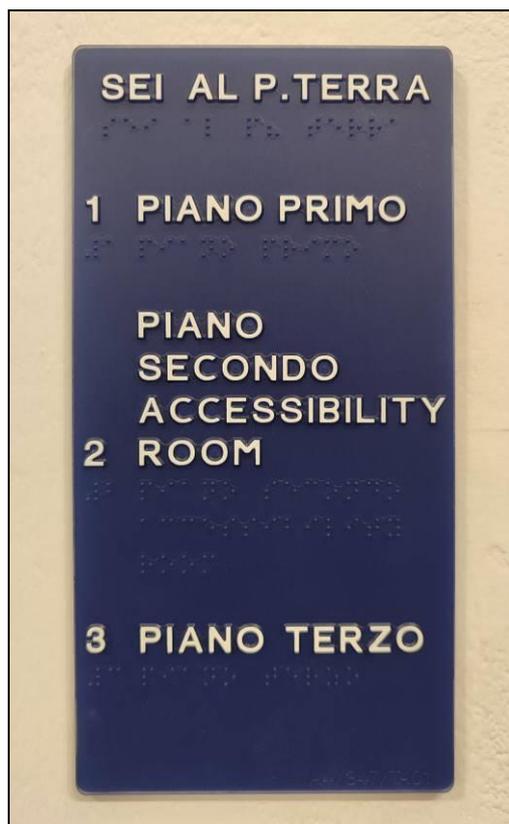
*Targa tattile ascensore piano terra*

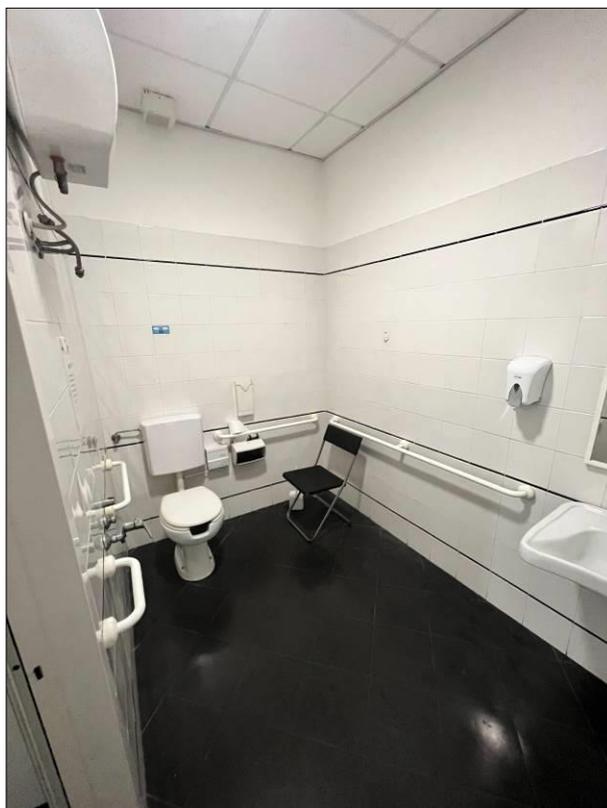
I servizi igienici del piano terra sono costituiti da una zona antibagno dotata di due lavabi, due bagni distinti per uomini e donne ed un bagno attrezzato per le persone affette da disabilità motoria, completo di corrimano, lavabo ergonomico e water: tutti i locali sono dotati di accensione e spegnimento automatico delle luci.

*Servizio igienico del piano terra, attrezzato per le persone affette da disabilità motoria*

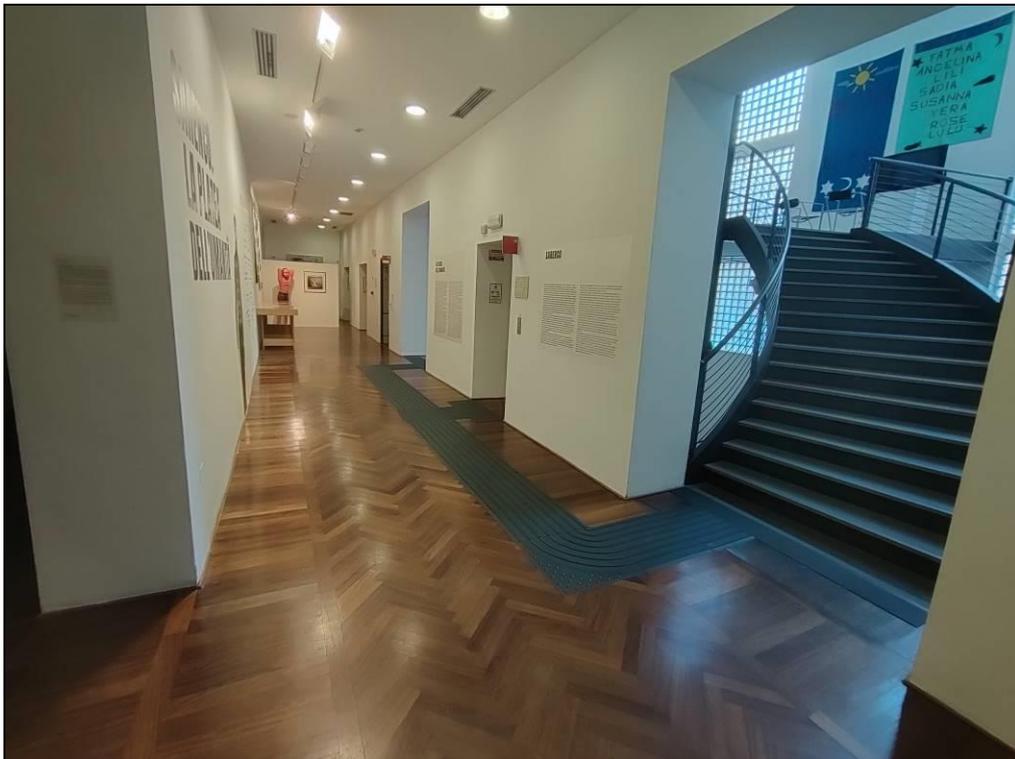
Non essendo presenti al piano sale espositive attrezzate per le persone con disabilità visiva, il percorso tattile, guida i visitatori tra le rampe della scala principale e verso l'ascensore.

A questo piano, la pavimentazione LVE, non conduce ai servizi igienici, alla scala di emergenza ed alla sala conferenze, inoltre non sono presenti mappe tattili di piano con la planimetria in rilievo dello stesso, contenente le informazioni necessarie all'orientamento del non vedente.

*Percorso LVE piano primo*

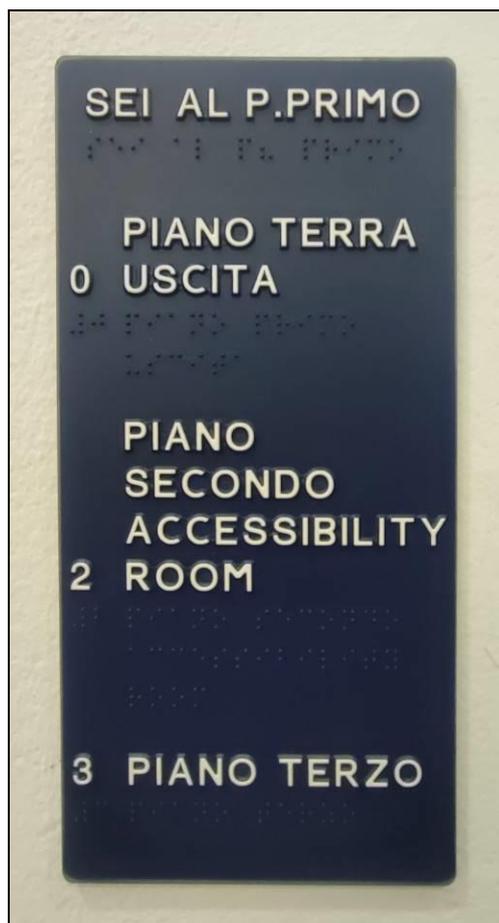
*Targa tattile ascensore piano primo*

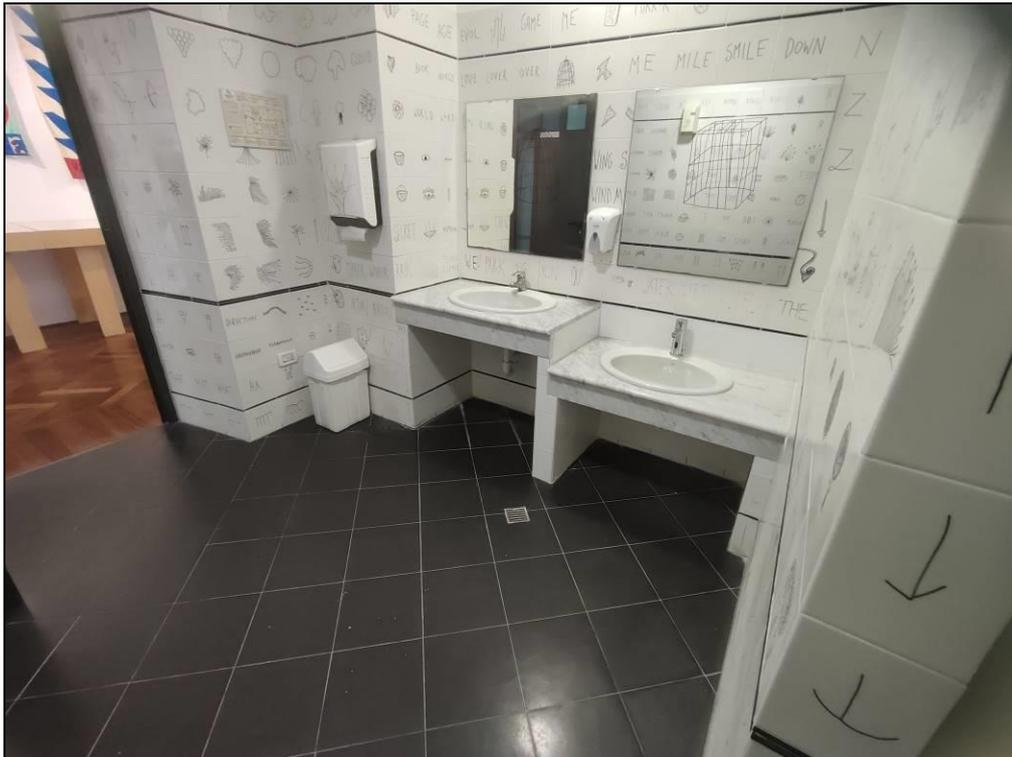
Uno dei lavabi dell'antibagno, è stato recentemente riposizionato ad un'altezza tale, da permetterne l'uso da parte dei bambini che frequentano il laboratorio didattico presente al piano.

*Zona lavabi bagni piano primo*

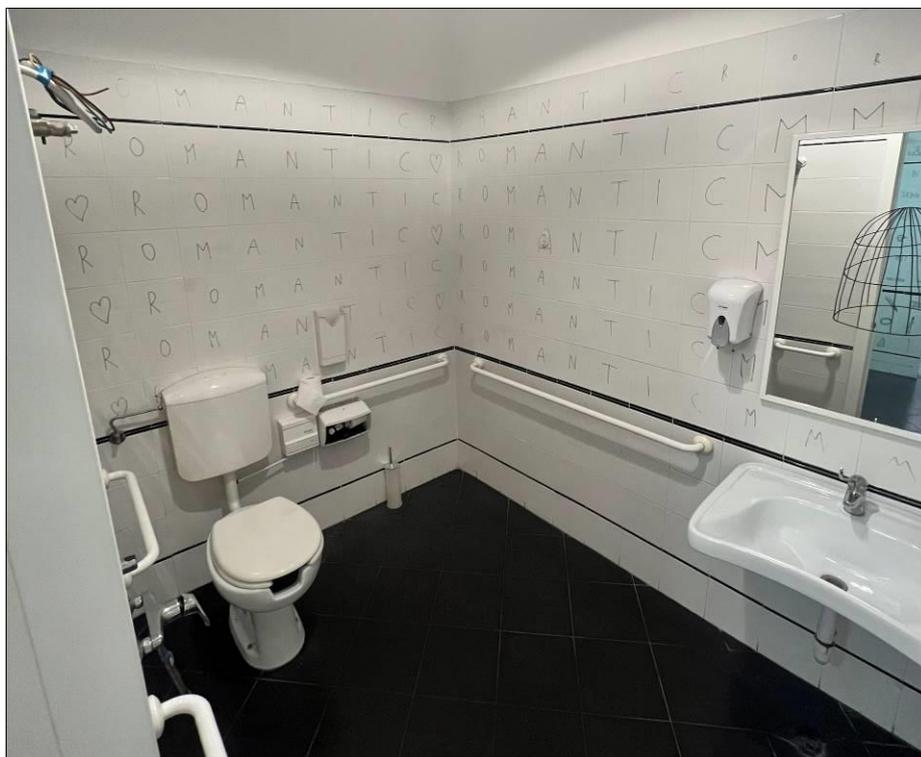
Come per il piano inferiore, sono presenti i servizi igienici composti da una zona antibagno con due lavabi, due bagni, di cui uno dotato di water per bambini, ed un bagno attrezzato per le persone affette da disabilità motoria, completo di corrimano, lavabo ergonomico e water.

*Servizio igienico del piano primo, attrezzato per le persone affette da disabilità motoria*

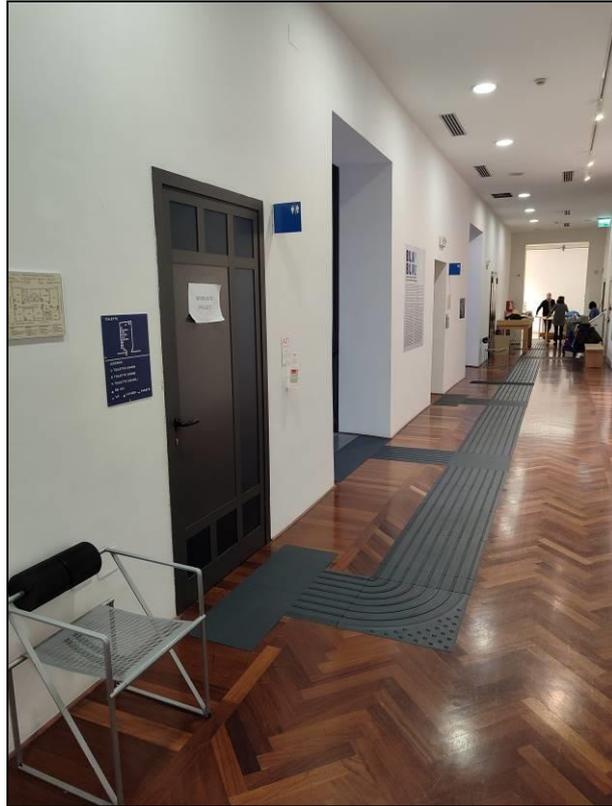
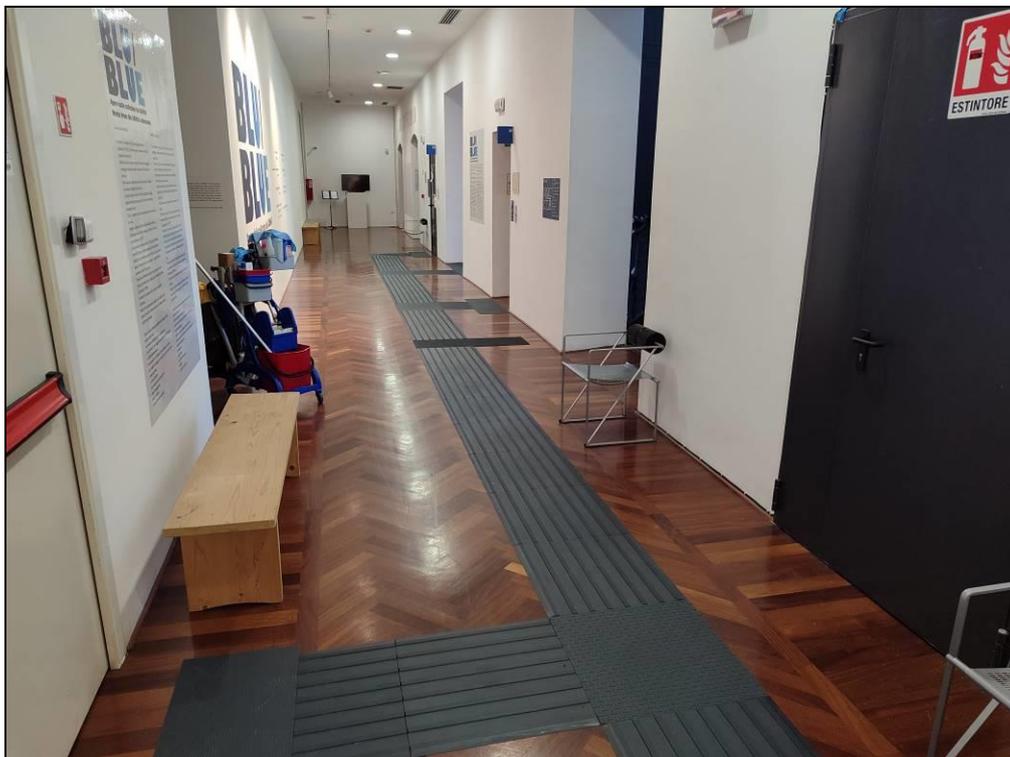
Il percorso tattile presente al piano, guida il visitatore con disabilità visiva, dalla scala principale e dall'ascensore, ai servizi igienici, all'accessibility room ed alla scala di emergenza, con l'ausilio di una mappa tattile di piano.

*Percorso LVE piano secondo*

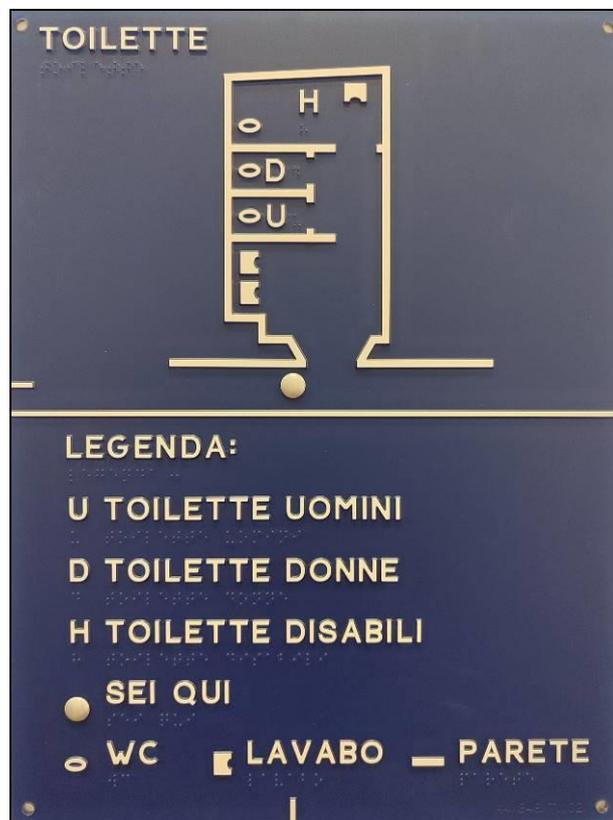
*Mappa tattile dei servizi igienici del piano secondo*

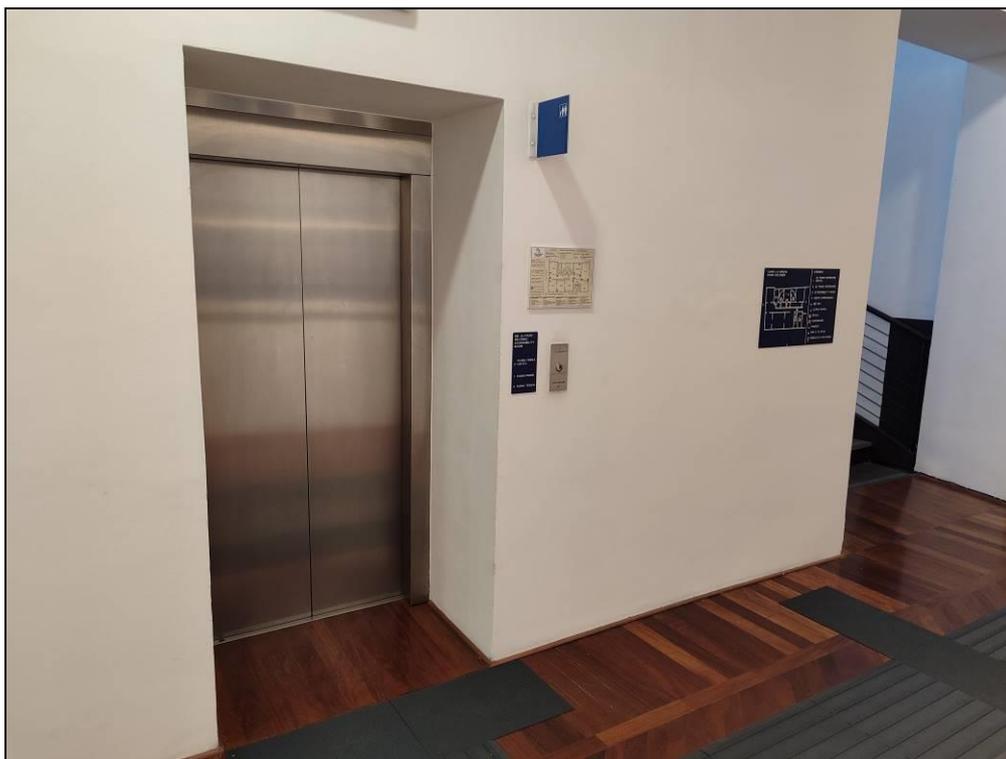
*Ingresso ascensore piano secondo e mappa tattile di piano*

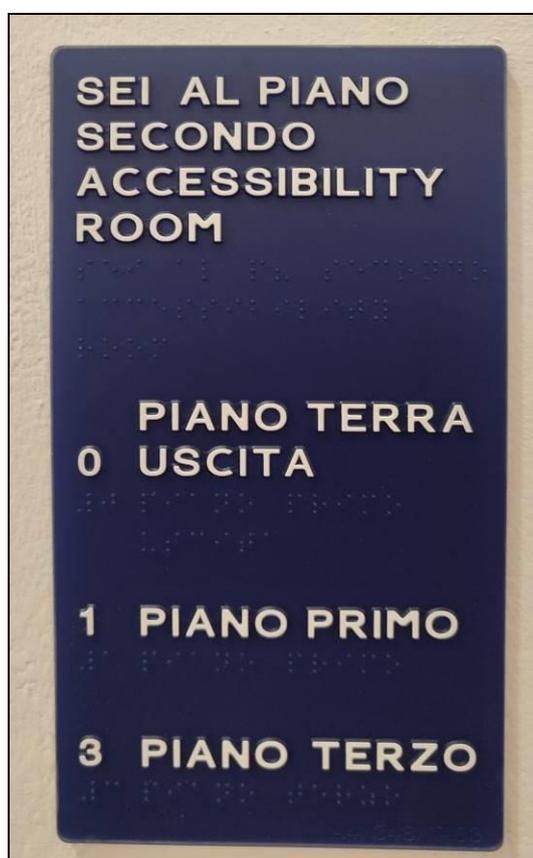
*Mappa tattile ascensore piano secondo*

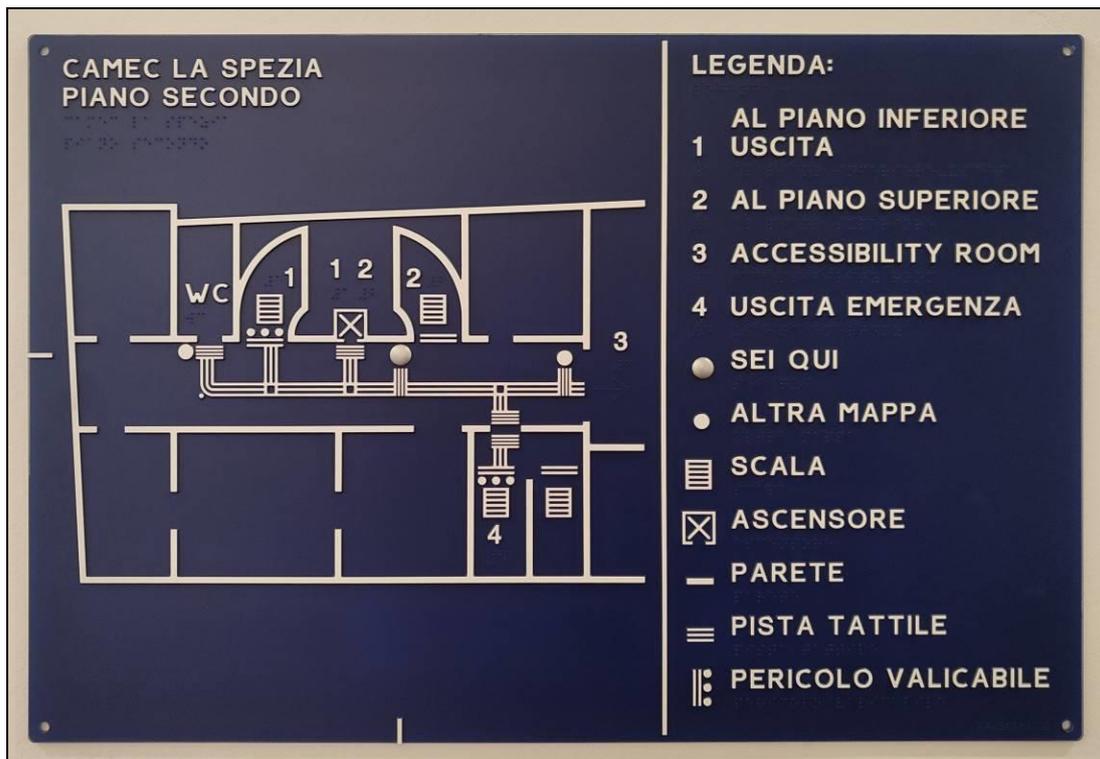
*Mappa tattile del piano secondo*

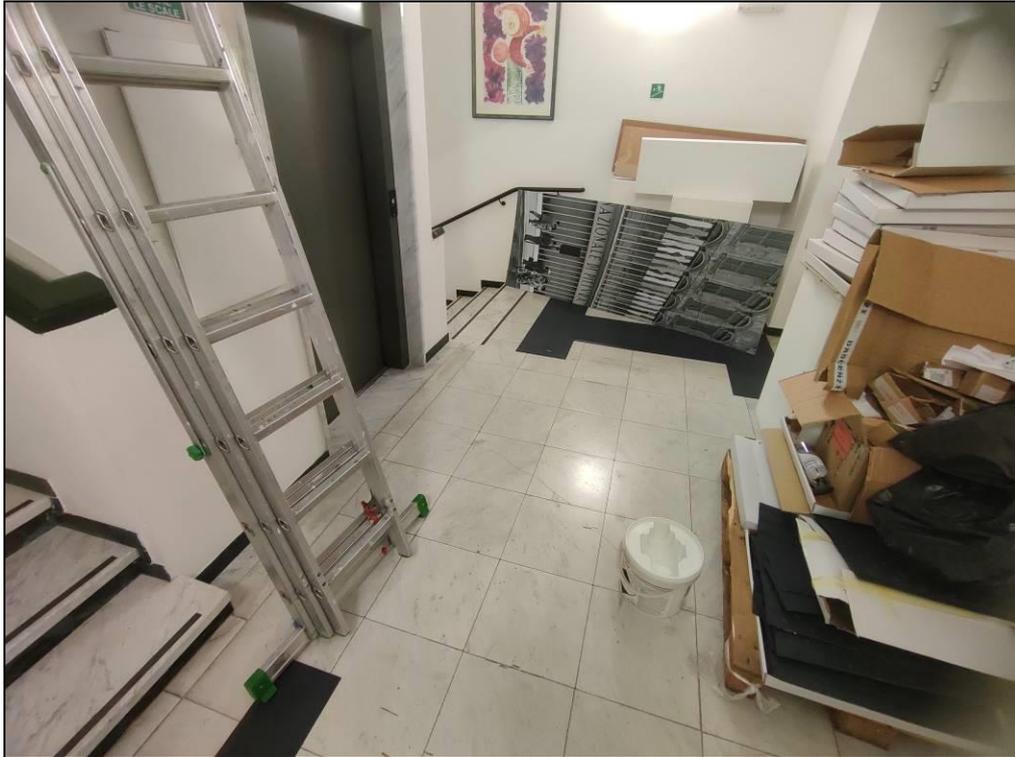
*Percorso LVE scala di servizio/emergenza piano secondo*

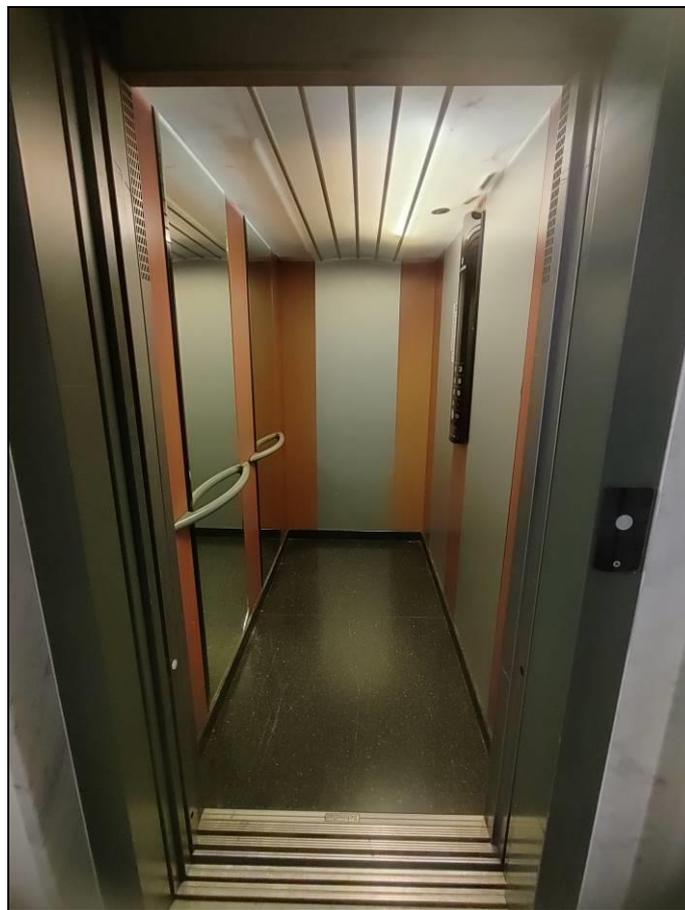
All'interno dell'edificio si trovano un secondo vano scale, adibito a scala di emergenza/servizio, ed un secondo ascensore (con dimensioni interne 110x210 cm), che collegano i piani terra, primo e secondo, escludendo l'ultimo piano del fabbricato.

*Ascensore di servizio*

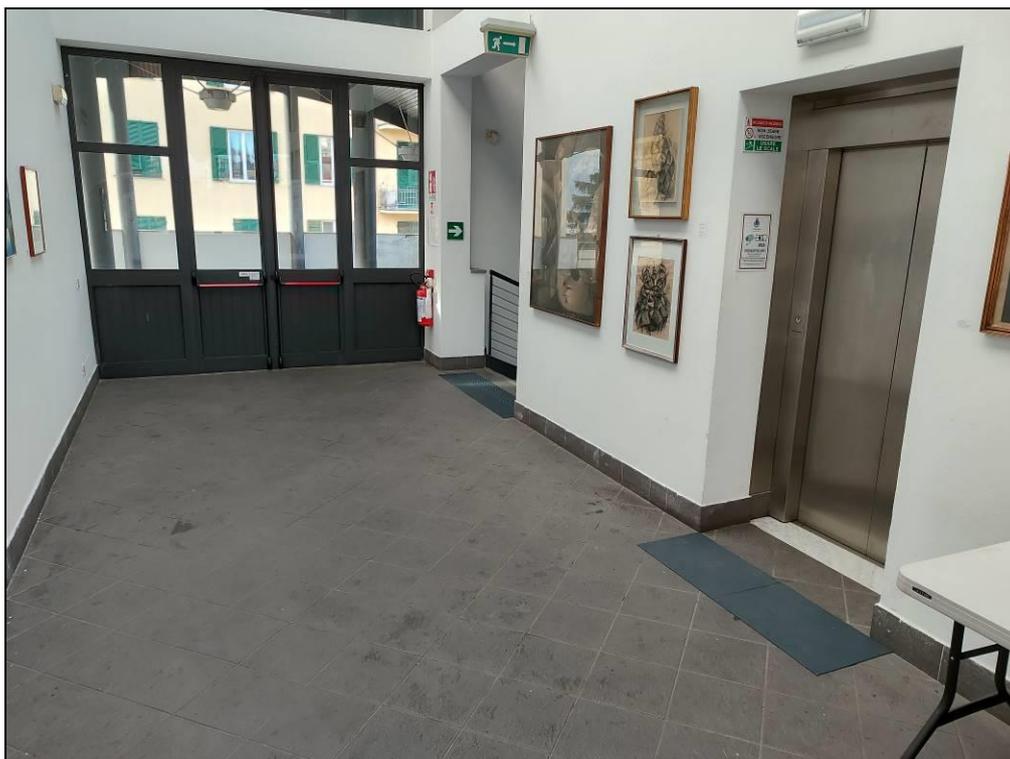
Per quanto concerne la pavimentazione LVE, sono presenti solo il segnale di pericolo valicabile in corrispondenza della rampa delle scale, ed il segnale di attenzione in prossimità della porta dell'ascensore.

*Disimpegno piano terzo*

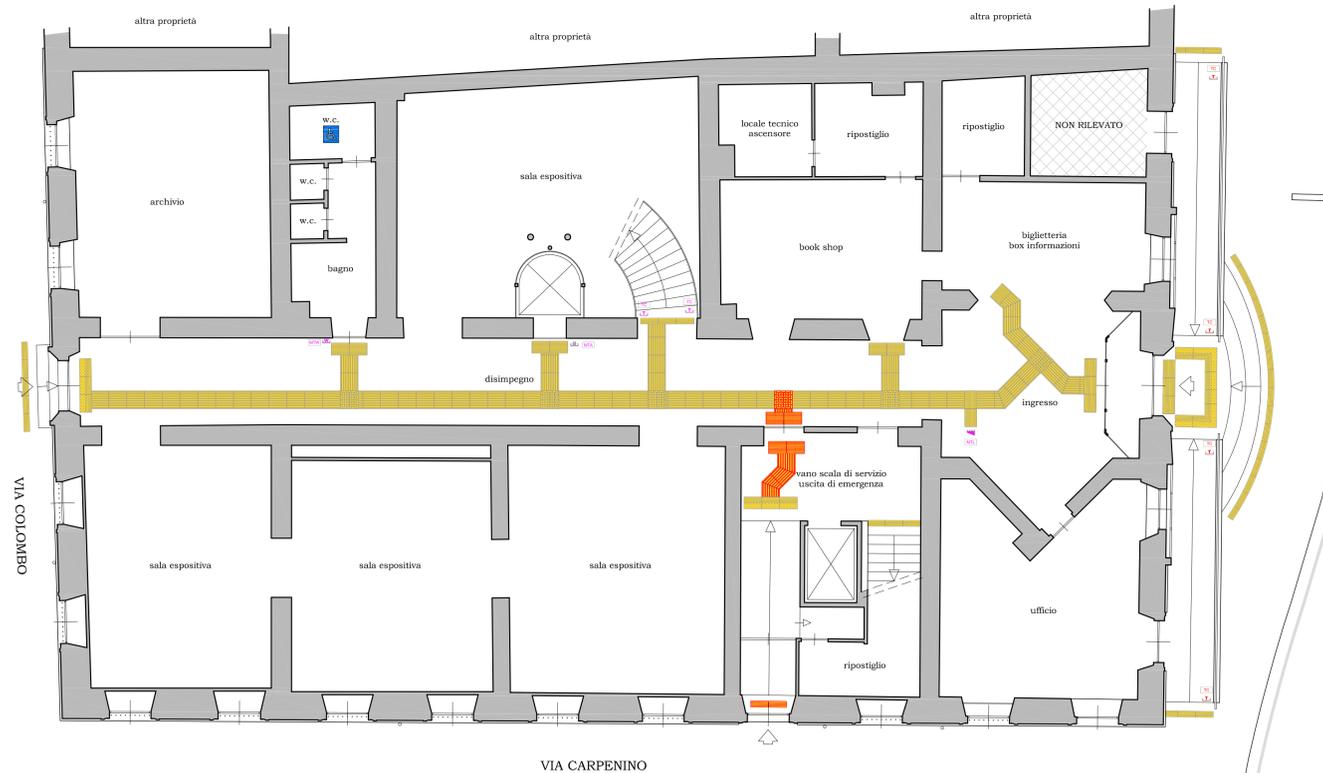
PIANO TERRA

N.B.: gli elementi di colore rosso sono quelli previsti dal P.E.B.A.
